**INFORME PERICIAL DE PATOLOGIAS  
EN COM. PROP. LOS RIOS,  
AVDA LOS CASTROS 71-73-77  
Santander**

**Com. Propietarios Los Ríos Avda. Los Castros  
71-73-77 Santander**

Santander, Agosto, 2012

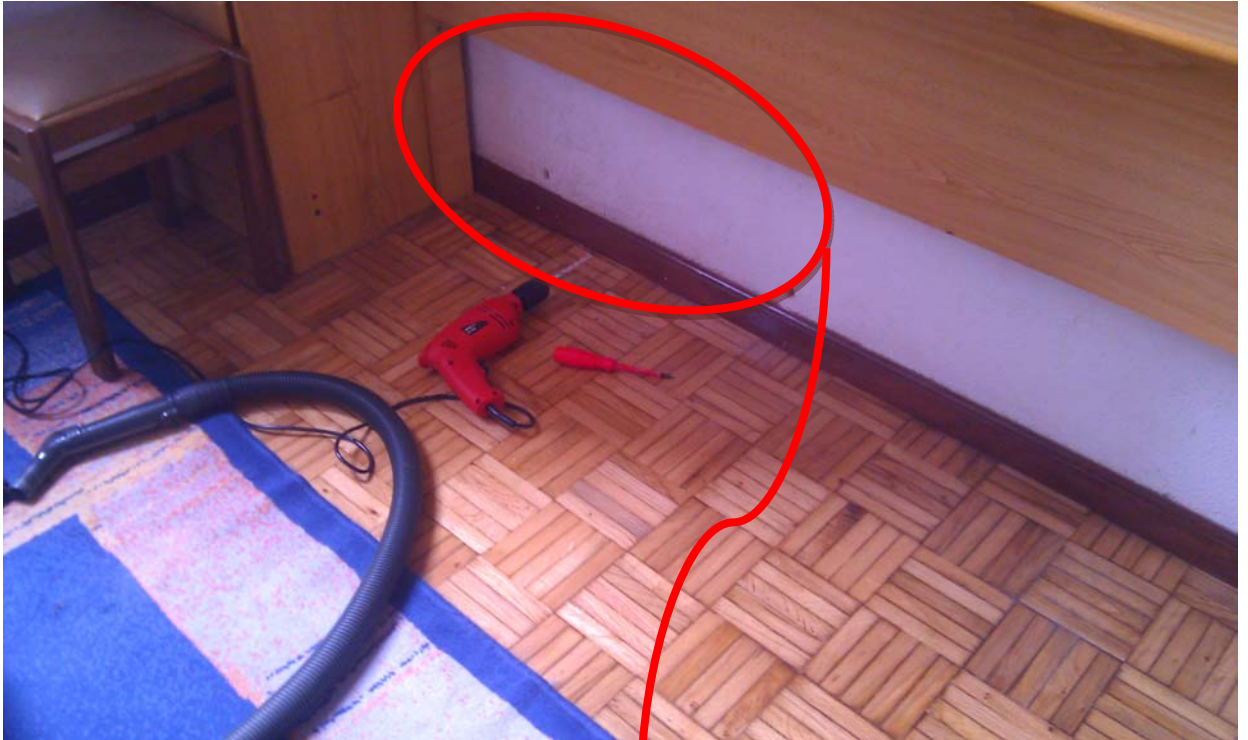
Se trata de una habitación de pequeño tamaño con orientación Sur-Oeste, las humedades comenzaron a aparecer, según las manifestaciones de la propietaria, en Enero del 2011. Apareciendo desde entonces de manera continua cada vez que llueve, la humedad se apreció en un primer momento en la pared Oeste a una distancia de 1,50 metros de la pared Sur, que posee una ventana.

*Zona en la que hay moho*

*Vivienda 4ºC del portal 73*, sería conveniente inyectar en la cámara de la fachada SO espuma de poliuretano, también resolver los daños producidos por la humedad en las paredes de la habitación.

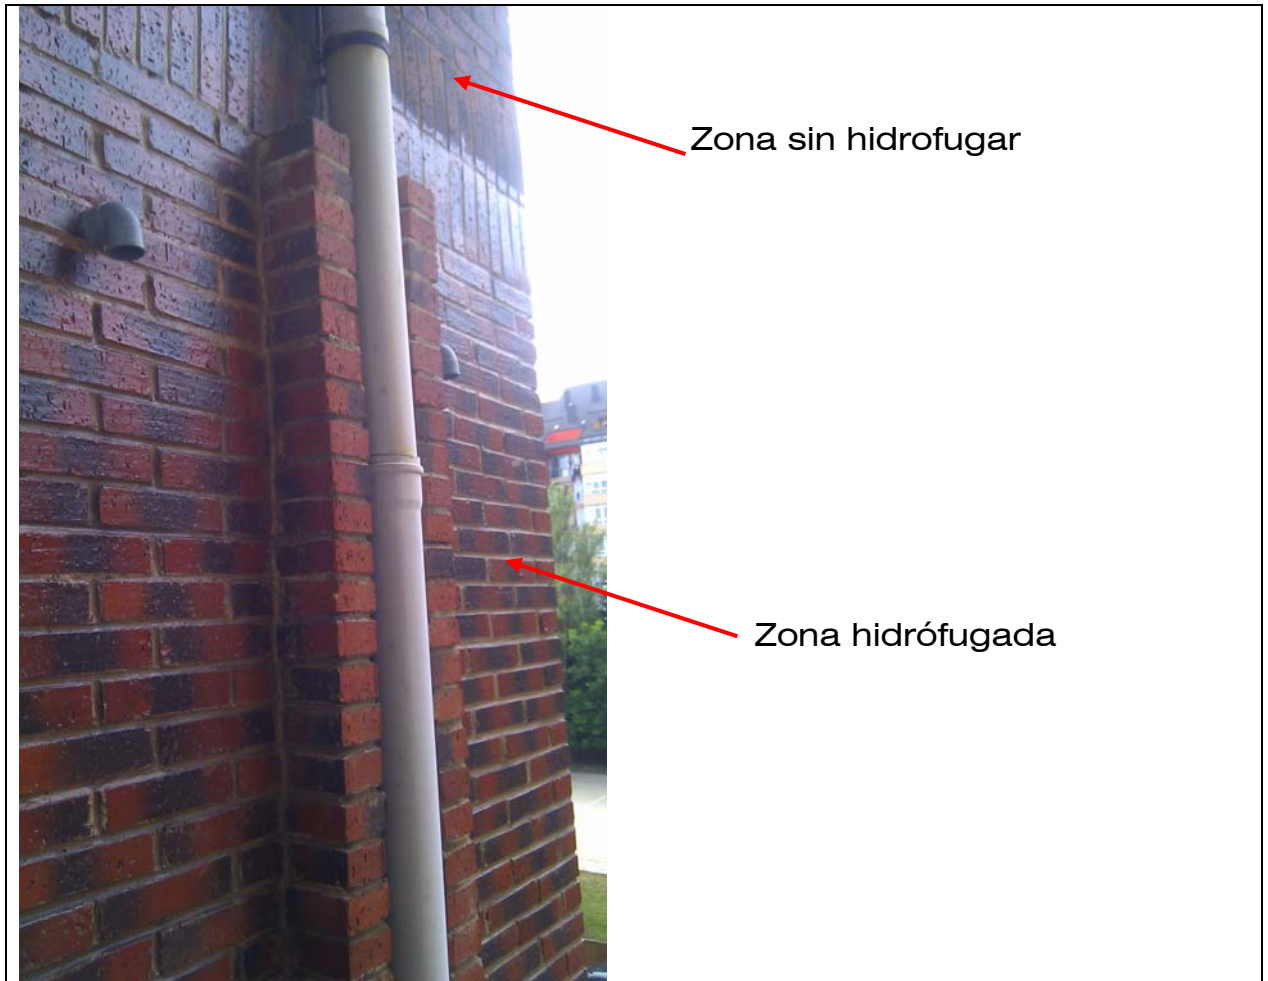
En nuestra visita hemos utilizado un higrómetro para determinar la humedad existente en las paredes por el interior, en los distintos paramentos de la habitación se mantiene una humedad constante salvo en la parte inferior de la pared Oeste. Aprox a.1,50 metros de la esquina SO, donde la humedad alcanza más del doble.

Por el exterior de la fachada Oeste se observa, sin ningún tipo de dudas, donde se aplicó (XI / 2011) el líquido hidrofugante, apreciándose claramente que no se dio el líquido sobre el contrafuerte de ladrillo que protege la bajante de pluviales. Realizamos medida de la humedad del mortero de las juntas de este ladrillo con el higrómetro dando una humedad del 30% que triplica la de la zona de fachada hidrofugada 10%. Los contrafuertes, por su parte, se han realizado con un ladrillo en voladizo, el cual está por su parte superior sin macizar ni tampoco posee capa alguna que funcione a modo de cobertura que impida, en primera instancia, el depósito del agua en su interior cuando llueve, facilitando que pueda penetrar este agua al interior por el contrafuerte.

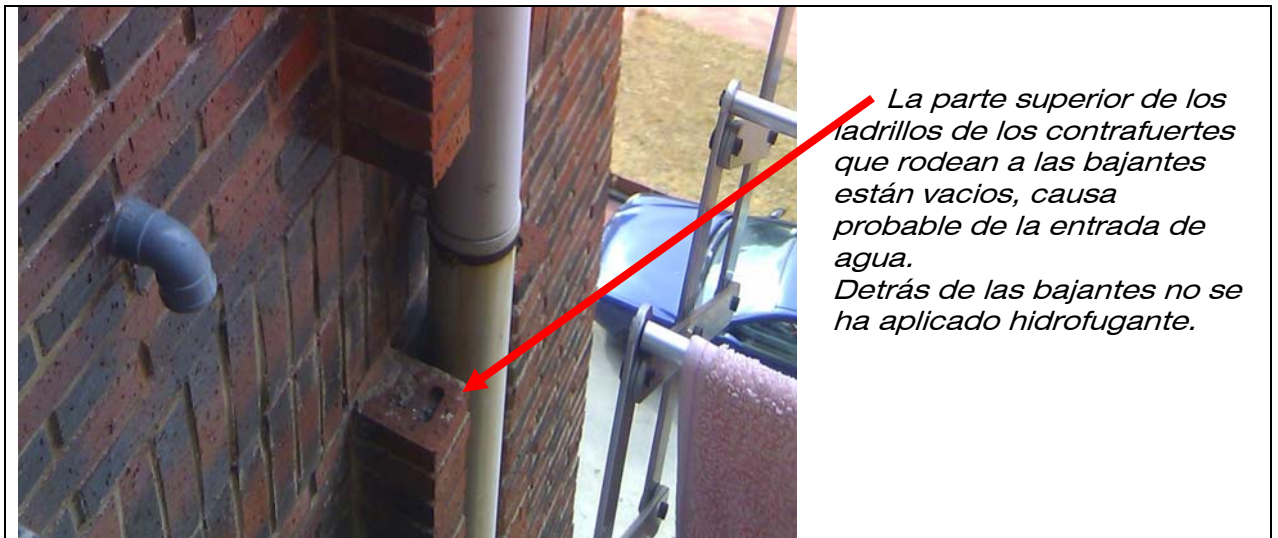
Por la zona de inicio de las humedades en la habitación que coincide con la zona de la bajante de pluviales entendemos que las filtraciones se producen por esta zona sin hidrofugar. El agua también entra por los contrafuertes de ladrillo (situado en la pared Oeste) y después se ha ido extendiendo, ya en el interior, por encima del forjado a la pared Sur. Véase documentación gráfica adjunta-

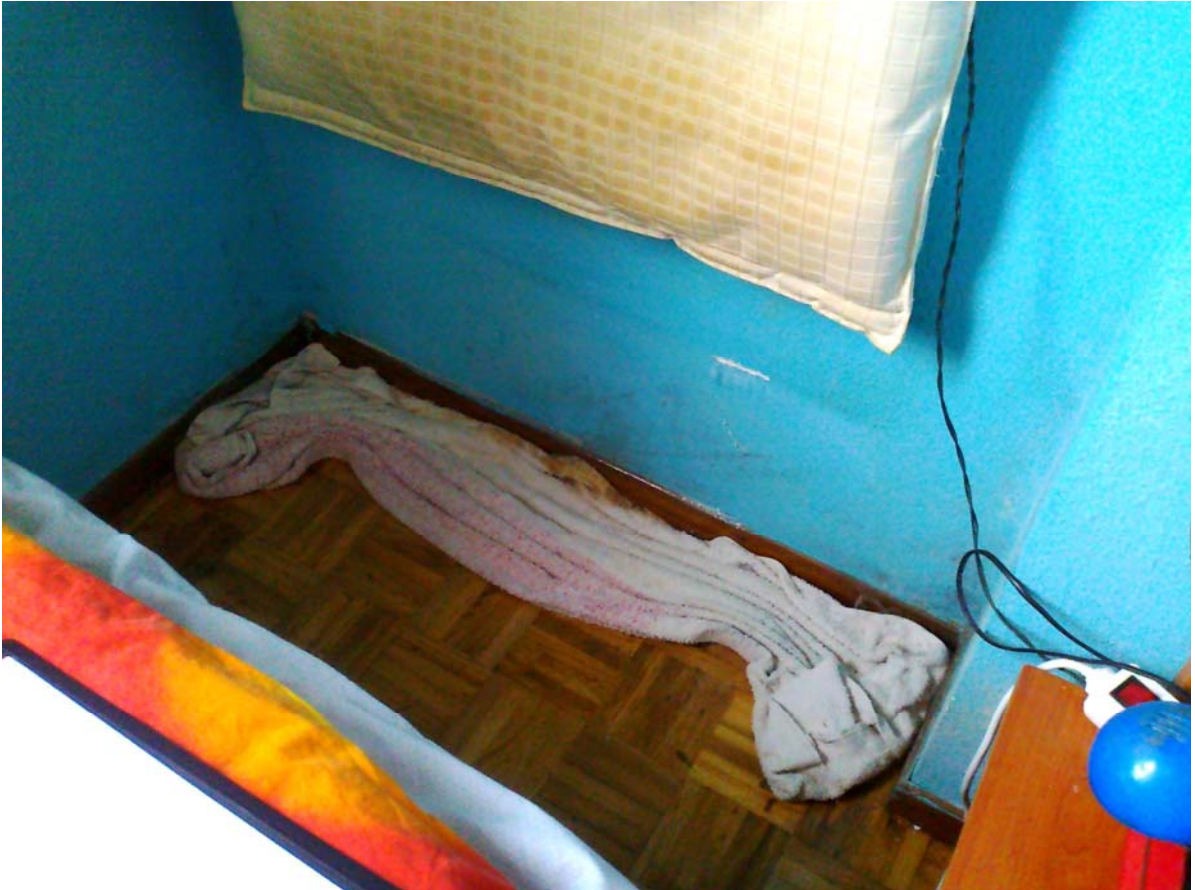
Según manifestación del propietario hace unos tres años en la habitación orientada al Nor-Este comenzaron a aparecer humedades que se fueron extendiendo por el suelo de la habitación. En el momento de la visita a la vivienda se puede apreciar que la madera esta muy oscurecida por la humedad y hay toallas en la esquina para recoger el agua.

Comprobamos que en la fachada Este por la que comienzan las humedades se encuentra por la parte exterior coincidiendo con el pilar la bajante de pluviales rodeada de contrafuerte de ladrillos.

Ya se ha creado un patrón causa efecto: en el exterior de la esquina afectada se sitúa la bajante y los salientes de ladrillo que la bordean y en el interior aparece humedad cuando llueve. Concluimos que la causa de las filtraciones es el incompleto hidrofugado de paramento y contrafuerte.

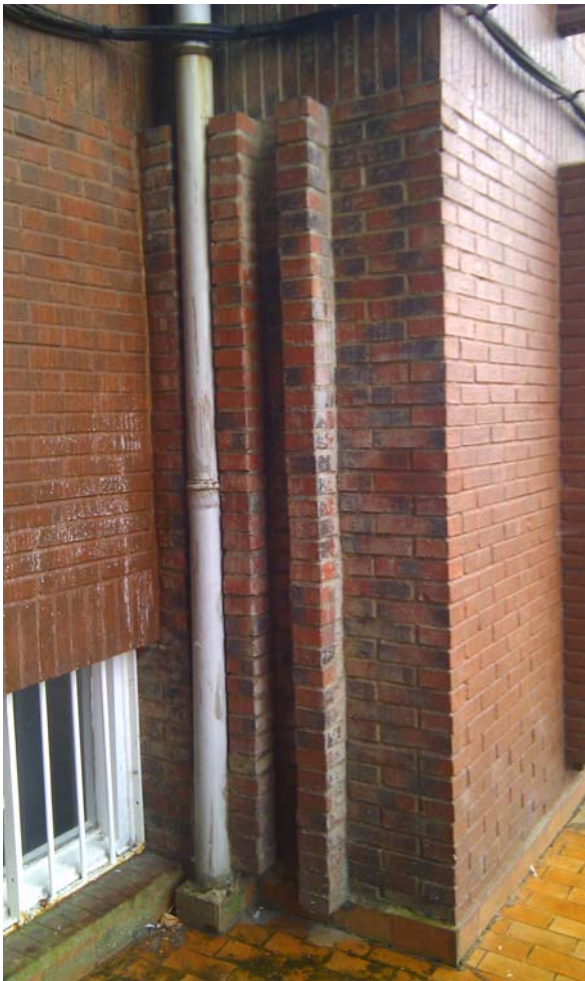
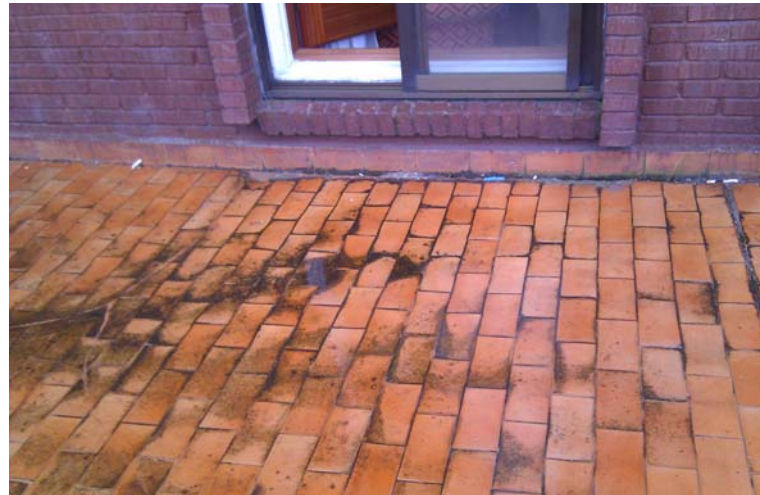
En el salón nos encontramos con una humedad en la esquina Nor-Este, entre la esquina NE y el pilar. En la siguiente habitación la humedad aparece en la parte inferior de otro pilar y en la última nos encontramos con una fisura interior en la esquina Nor-Oeste y con el

Vuelve a aparecer la humedad coincidente con la bajante de pluviales en el primer caso, en los otros dos podemos entender que por el estado de la terraza se filtre humedad desde la misma.

Se actuará sobre la impermeabilización del encuentro terraza-fachada.

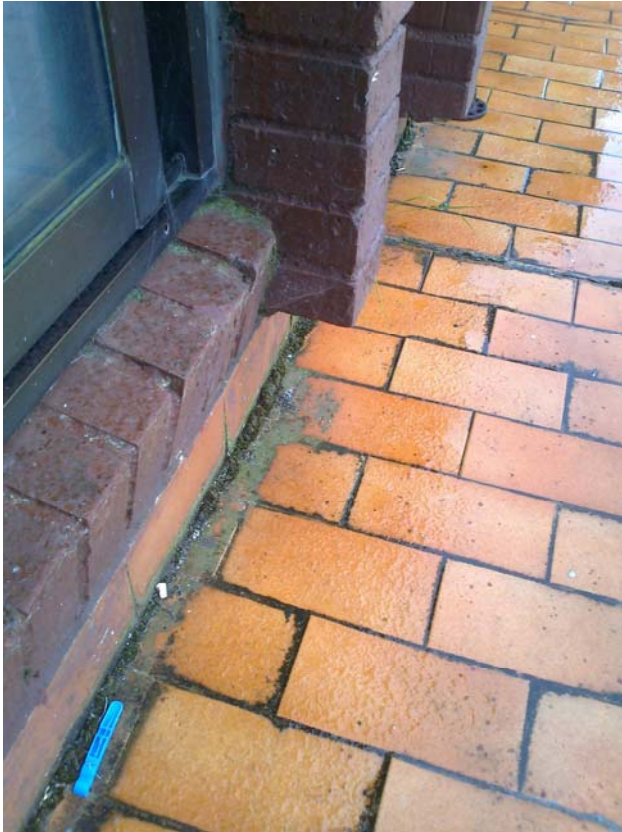
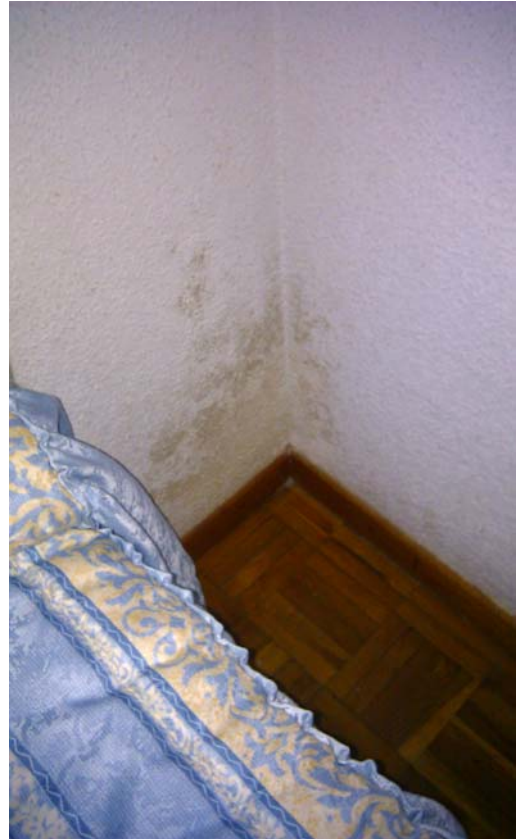
En la primera estancia comprobamos que en la esquina se mide una humedad del 40% y coincide, como en otros casos, con la bajante de pluviales en el exterior. El guarnecido de yeso prácticamente se puede penetrar con el dedo.

En la segunda y tercera habitación, la humedad esta en parámetros normales pero el guarnecido de yeso esta debilitado por la continua presencia de humedad y la madera se ha oscurecido, también, por la presencia de humedad.

Los encuentros entre los paramentos de caravista de la fachada y el solado están llenos de musgo, señal de presencia permanente de humedad

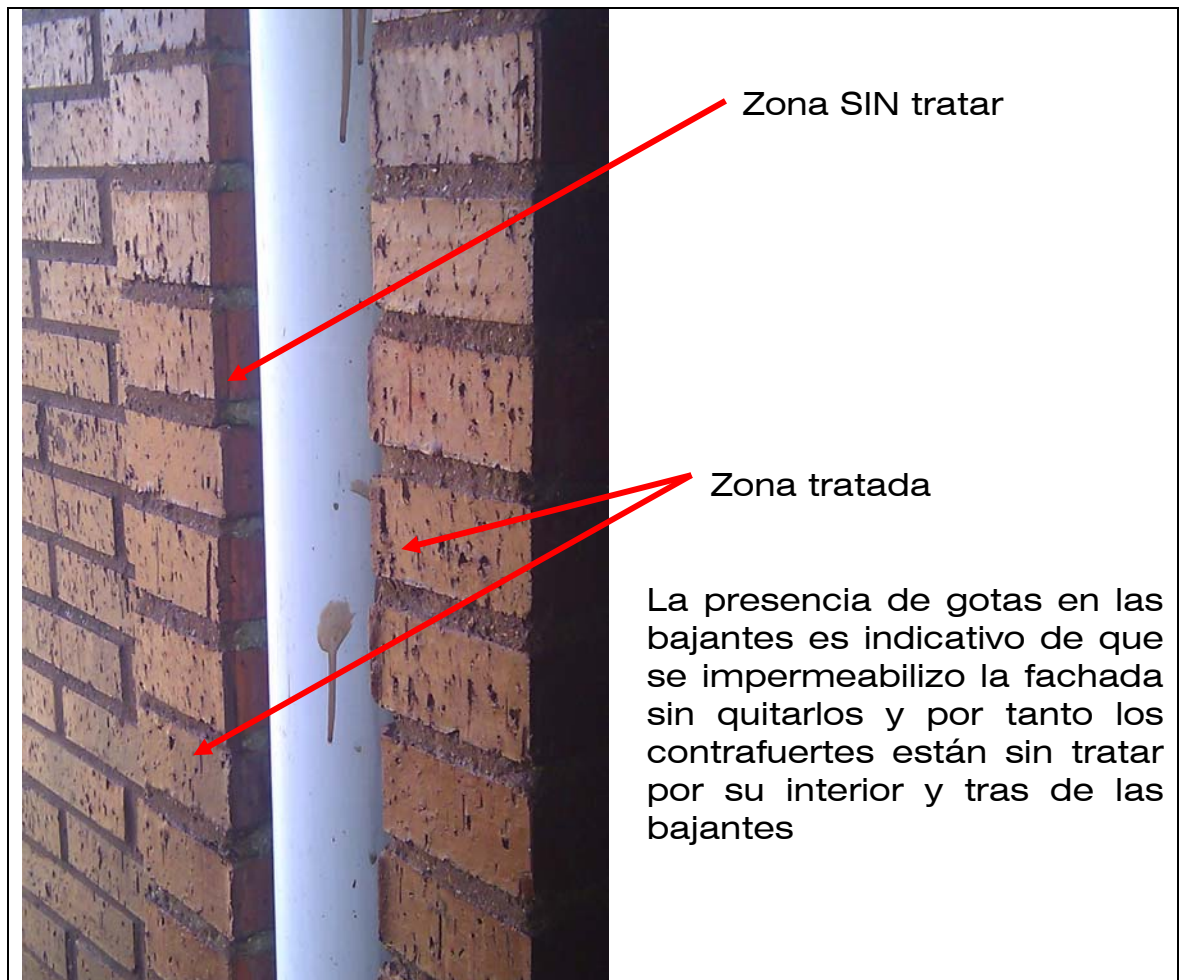
1. Cuando se trato la fachada el trabajo fue incompleto, no se desmontaron las bajantes para pintar por la parte trasera de ellas, tanto es así que se puede apreciar los brochazos de barniz sobre las bajantes, con todo a nuestro entender esto no es la causa principal
